Guter Plan B

Mit einer Bauzeit von rund acht Jahren und mehr als 2,6 Millionen produzierten Exemplaren zählt der Kadett B bis heute zu den meistgebauten Opel-Baureihen. Da gibt es für jeden Oldie-Liebhaber das passende Modell. Doch worauf muss man beim Kauf achten?

10-Punkte-Check Opel Kadett B

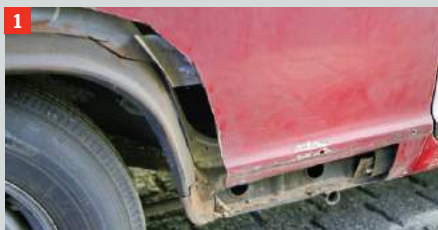
1. Rost an den hinteren Radläufen innen und außen zählt zu den bekannten Schwachstellen
2. Wackelnde Türscharniere lassen für den Zustand der A-Säule Übles vermuten

Durch poröse Dichtungen dringt gern Nässe ins Gepäckabteil. Vor allem in der Reservradmulde links und – schlimmer noch – unter dem rechts an der Seitenwand liegenden Tank sammelt sich die Feuchtigkeit und bietet der braunen Pest ideale Nistbedingungen. Auch die hinteren Radläufe sind oft kariös, von innen wie von außen. Fahrzeuge mit Schiebendach halten darüber hinaus weitere Schwachstellen bereit. Einerseits sollte die Mechanik der Luke funktionstüchtig sein, denn Ersatz

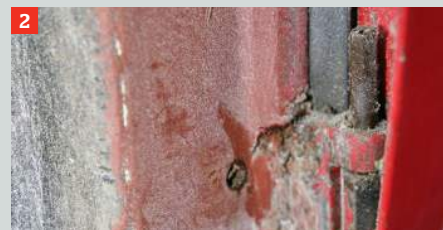
Wenn die Türen wackeln, könnte das an den Kerbstiften der Scharniere liegen. Oft sind aber die Scharnierträger in der A-Säule die Ursache, was einiges an Aufwand bedeutet. Die Türen selbst zeigen oft Rostfraß an ihren Unterkanten und den Oberkanten unterm Dichtungsgummi, das mit den Jahren aushärtet. Außerdem neigen die Vordertüren im Bereich der Dreiecksfenster zu Ermüdungsrissen. Wenn der Fensterheber nicht

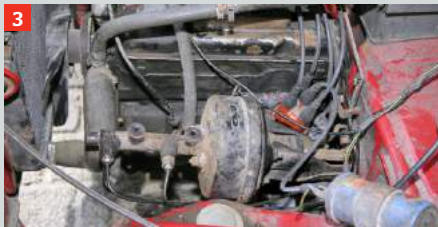
3. Defekte Hauptbremszylinder – der Bremskraftverstärker verteilt die Flüssigkeit dann bis in den Motorraum
4. Unrunder Motorlauf kann seine Ursache in einer ausgeschlagenen Welle des Zündverteilers haben

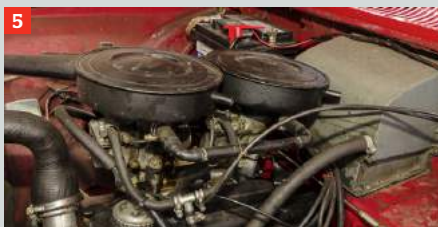
5. Die Gemischaufbereitung leidet oft an ausgeschlagenen Drosselklappenwellen – vor allem bei Doppelvergaser-Anlagen
6. Die Wasserpumpen haben sich unabhängig von Baujahr und Motor als wenig haltbar erwiesen

Bei der Generation B handelt es sich um ein schrauberfreundliches Auto mit robuster Technik. Eben diese Robustheit verleitete viele Besitzer dazu, das Auto mit einem Minimalaufwand am Laufen zu halten – bis es nicht mehr ging! So deuten ausgeschlagene Drosselklappenwellen am Vergaser auf eine meist mehrfache Umrundung des Kilometerzählers hin. Gleiches trifft auf die Welle im Zündverteiler und eine rasseln-

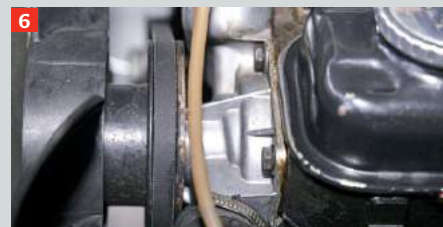
de Steuerkette zu. Die Wasserpumpe ist ein bekanntes Verschleißteil, und Benzinpumpen neigen unabhängig vom Motor zu Inkontinenz.

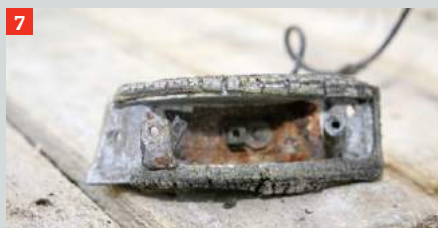
Grill in Richtung Kühler und das obere Luftleitblech, vor allem im Bereich der Kotflügel-aufnahmen. Die vorderen Blinkergehäuse neigen zu Zerfall; Ersatz ist nicht billig.

7. Vordere Blinkergehäuse neigen mit den Jahren zur Selbstauflösung; guter Ersatz ist selten zu finden
8. Federaufnahmen an der Hinterachse sind immer einen Blick wert – egal ob für Blatt- oder (hier) für Schraubenfedern

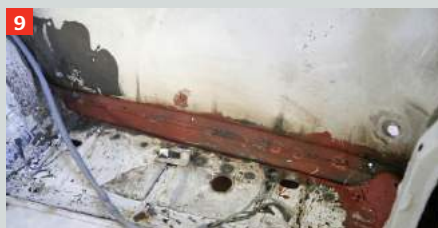
9. Unter dem Tank im rechten Heckbereich sammelt sich oft Feuchtigkeit – mit üblen Folgen für den Blechzustand
10. Das Blech unter der Batterie vorn rechts im Motorraum ist häufig von Säurenebel aus der Batterieentlüftung angegriffen und vergammelt

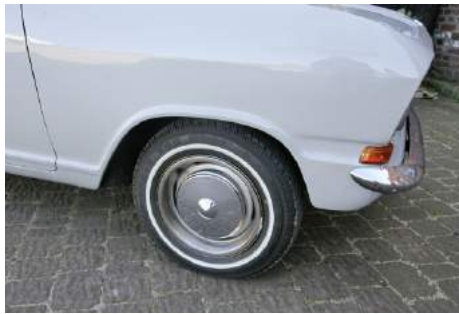
155er-Pneus auf Felgen mit 13 Zoll reichen dem Bochumer Millionseller völlig aus

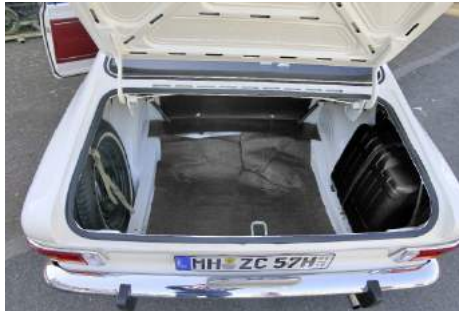
Der Kofferraum ist familientauglich. Tank und Reservereifen an der Seite stören nicht
